# Rapport og dokumentasjon fra arbeider på låna på Klemetsaune

November 2018  
Syllstokken AS

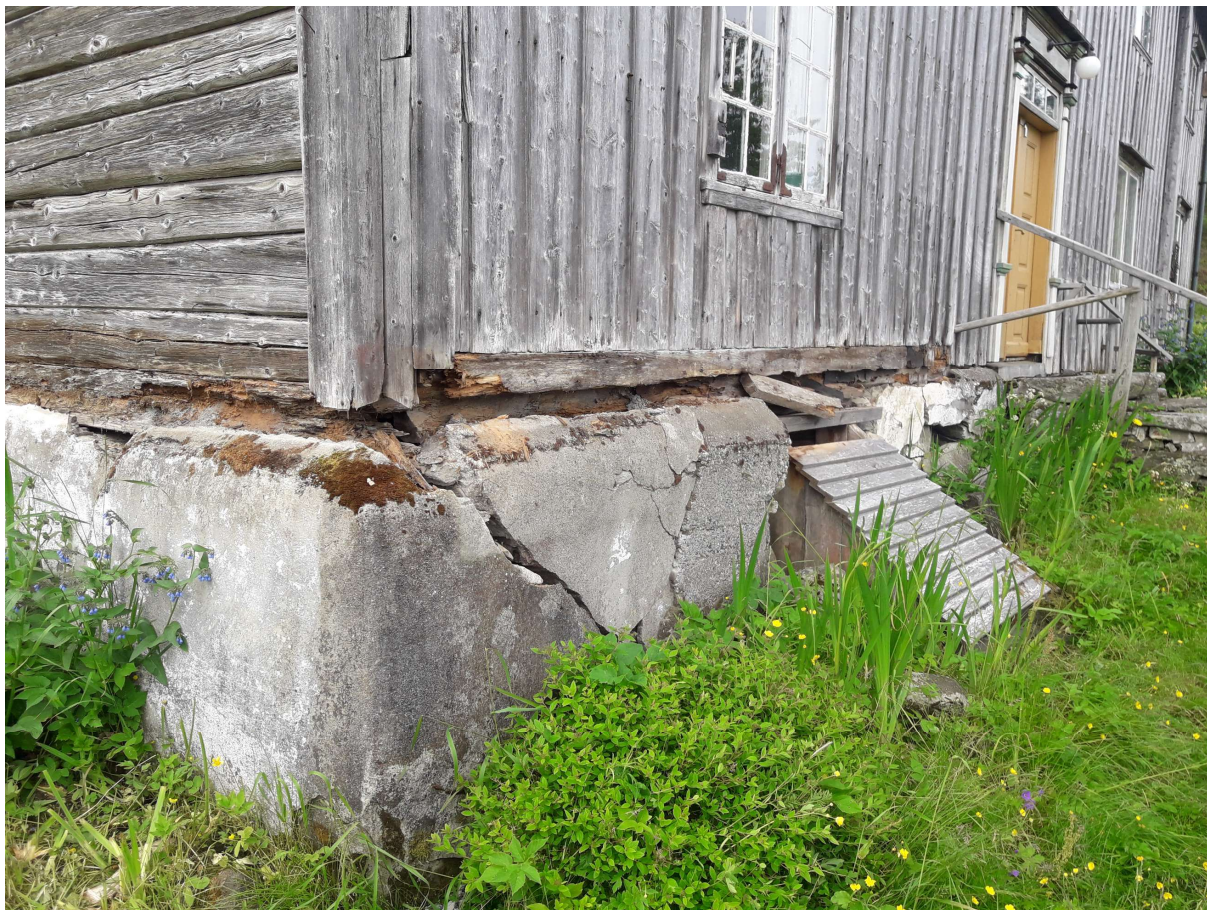
Nederste stokk var ødelagt av råte, deler av novkassene var ødelagt, og det var behov for å skifte ut noen panelbord. Det ble valgt en løsning der vi skulle legge inn et horisontalt bord over vasshulle fra hjørnet bort til trapp. Panelet skulle kappes slik at disse lå ned mot denne.

Vi fikk i oppgave å skifte ut syllstokk på gavlvegg og langsida bort til trapp samt utskifting av tilstøtende panel, samt lage ny kjellernedgang.

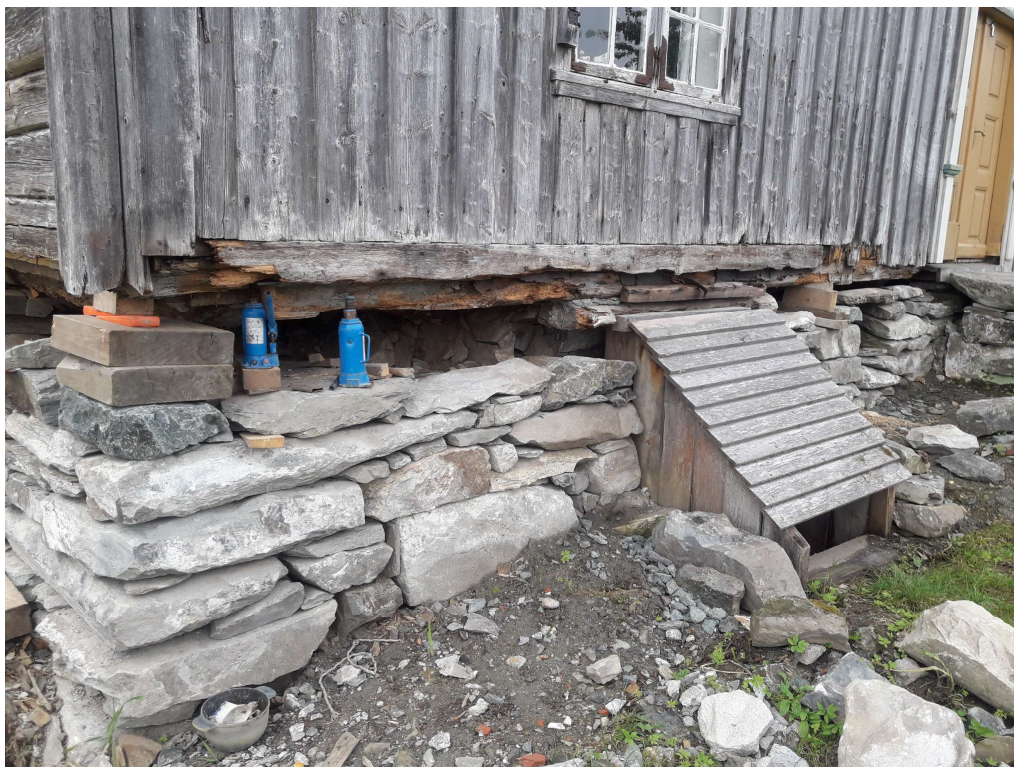
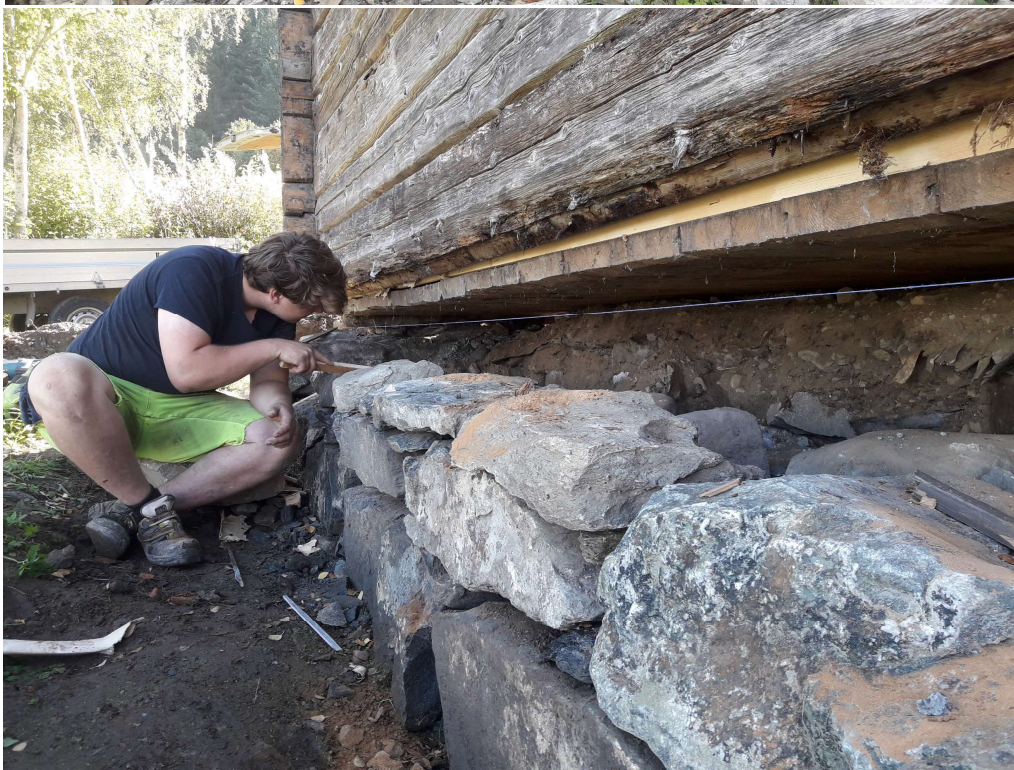
Det viste seg at gulvåsen nærmest gavlveggen også måtte skiftes ut.

Bakken og Magnussen fjernet først sementpuss, og begynte å bygge opp muren på nytt. Deretter tok vi ned syllstokken på gavlveggen, deretter syllstokk på langveggen.

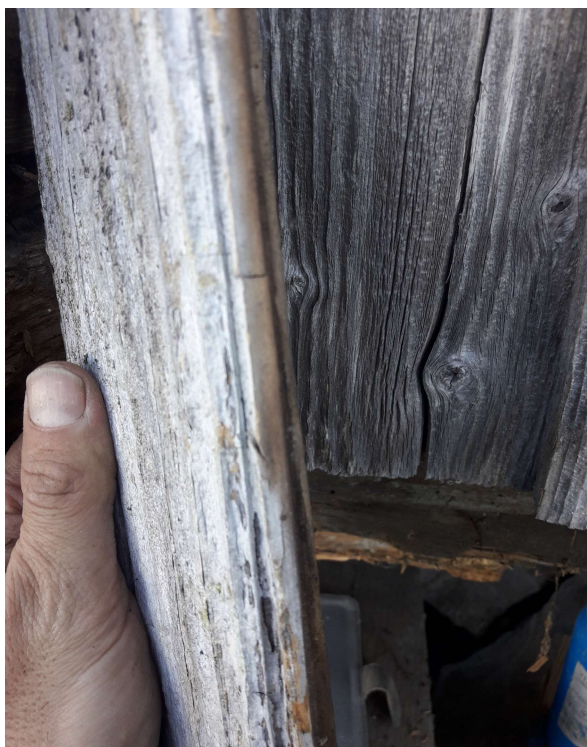
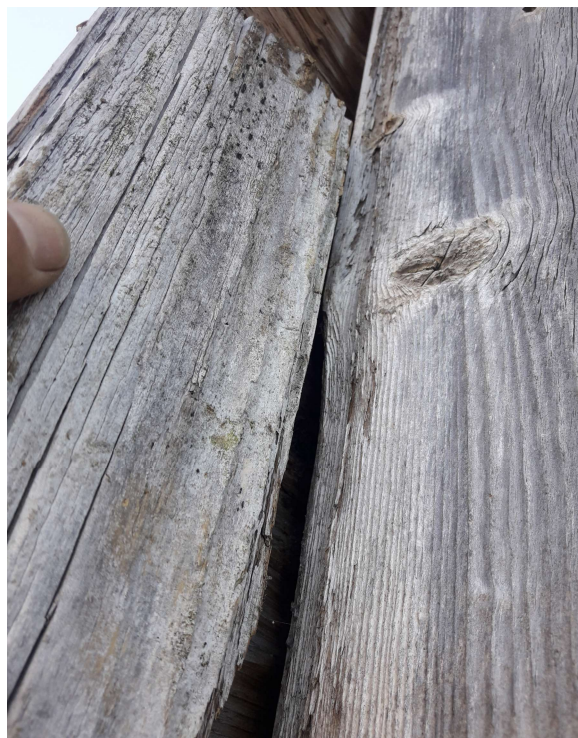
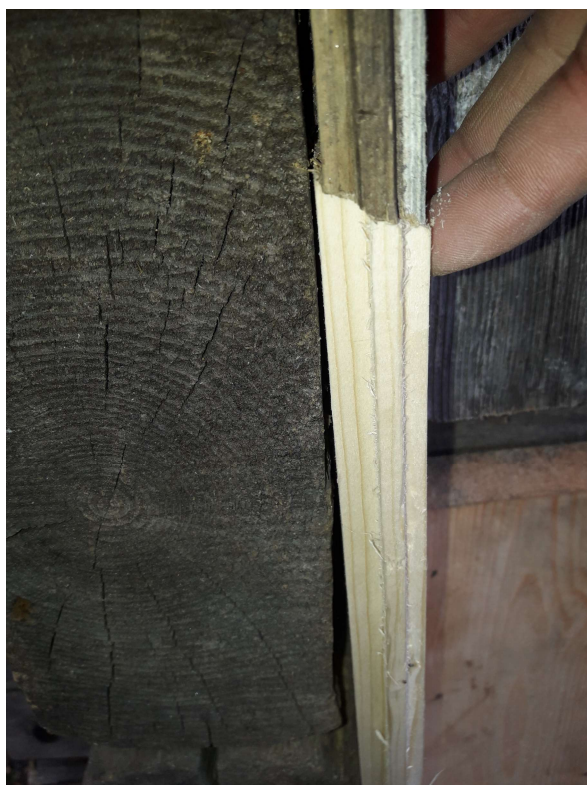
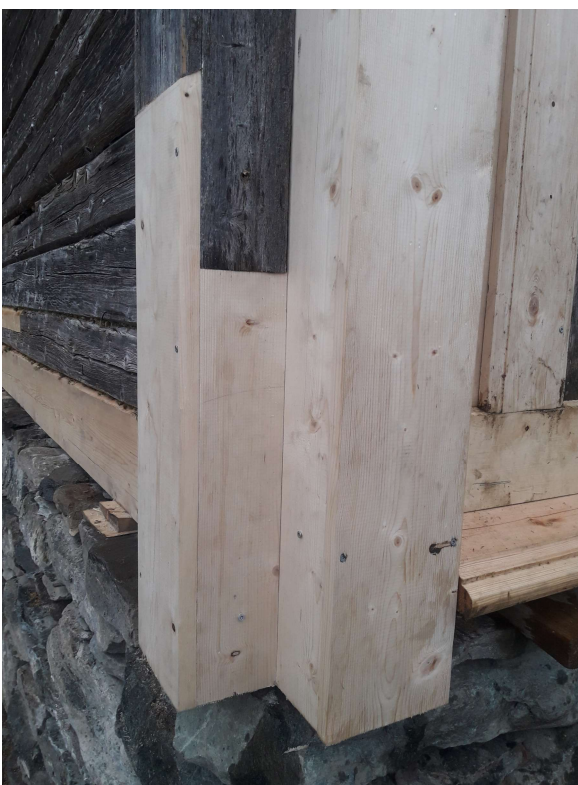
Novkassene viste seg å ha not og fjær i sine sammenføyninger. En teknisk god løsning for å hindre vann i å komme inn i knutene. Dog tidkrevende å restaurere. Men vi høvlet møysommelig not og fjær i nye deler, og monterte disse etter at horisontalbord og vasshylle var montert.

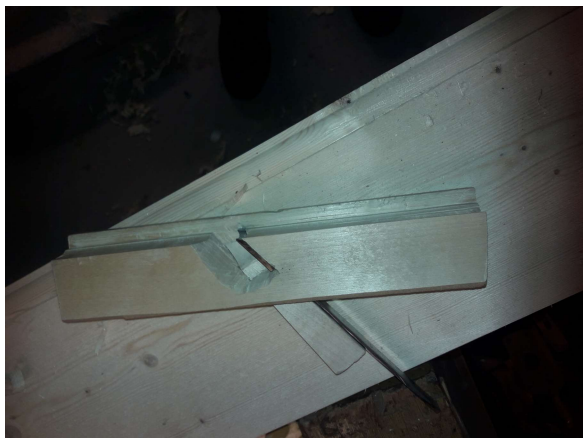
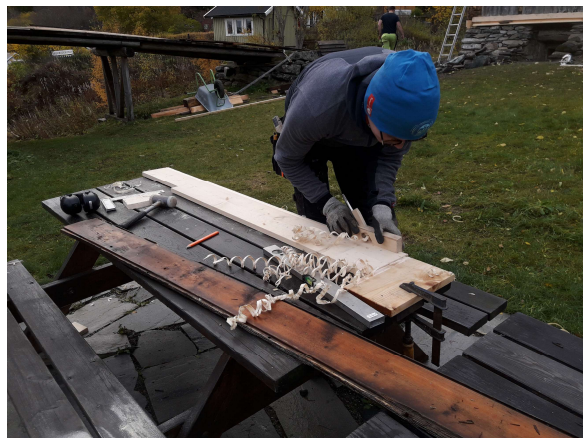
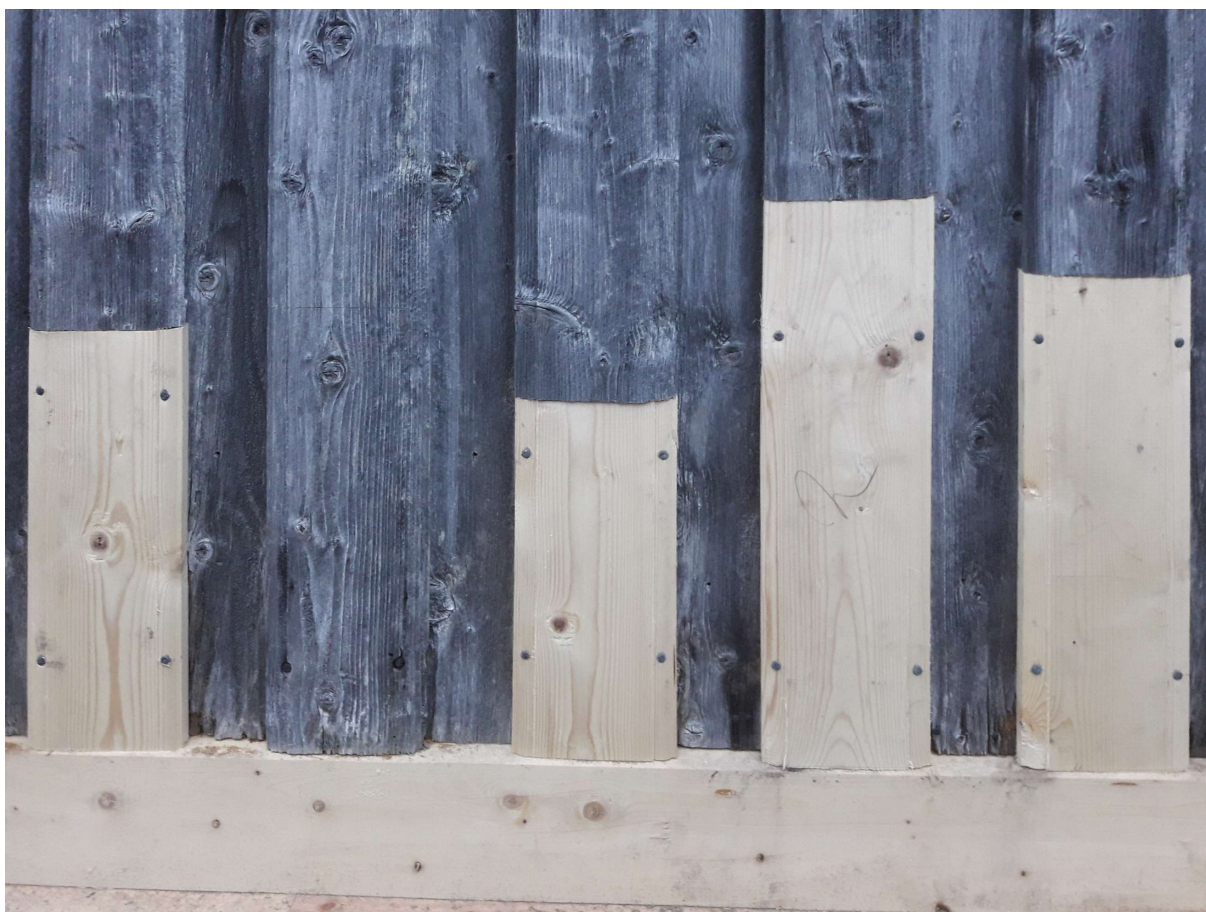
Panelet hadde forskjellige bredder og tykkelse. Vi lagde en høvel med tilsvarende profil som originalbordene. Da er det enkelt å tilpasse hvert enkelt bord, med riktig profil.

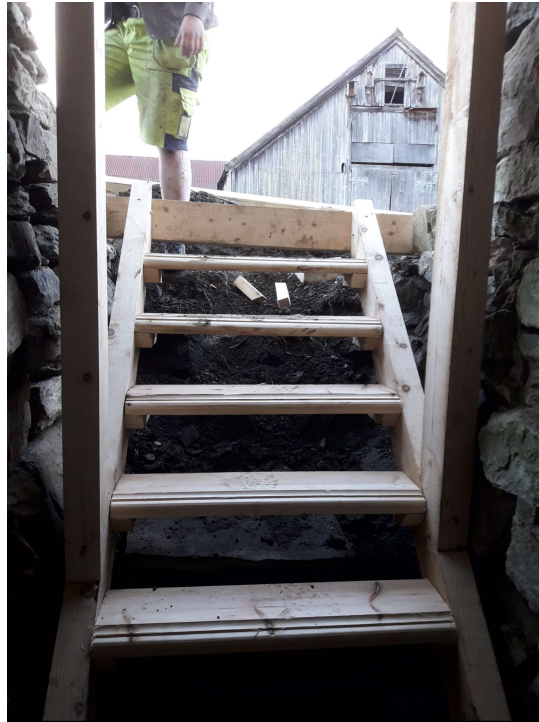
Til slutt lagde vi ny kjellernedgang. Den gamle var totalskadet. Vi gravde ut en del våt jord, og erstattet med stein, slik at ny nedgang i liten grad er i kontakt med våte masser. Vi benyttet fin furu i kraftige materialer, slik at denne skal holde så lenge som mulig. Trinnene er laget av rester etter produksjon av vanneser! I hele denne konstruksjonen har vi brukt skruer, som vi ikke har skrudd langt inn, slik at det skal være enkelt å demontere når den tid kommer at også denne trappa må skiftes.

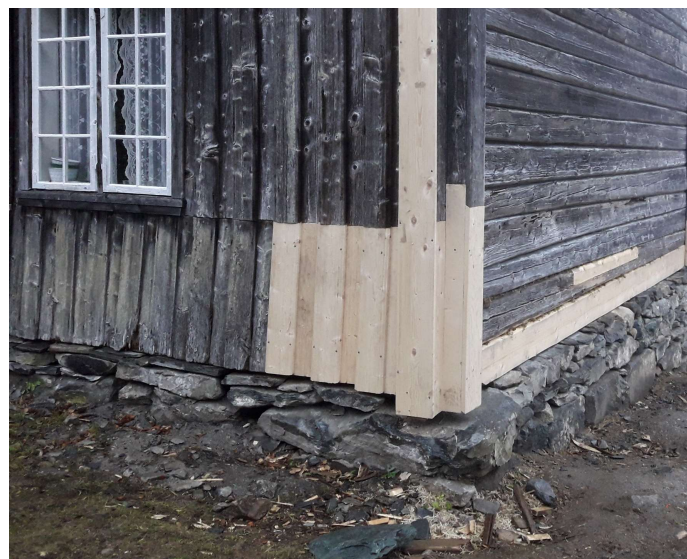
Vi gjorde også noen utbedringer av panel på nordsiden. Noe råte i syllstokken ble fjernet, og det ble lagt på noen nye panelbord.
