# Klemetsaune hovedbygning

Vurdering av bygningens tilstand, etter befaring 16.05.2018

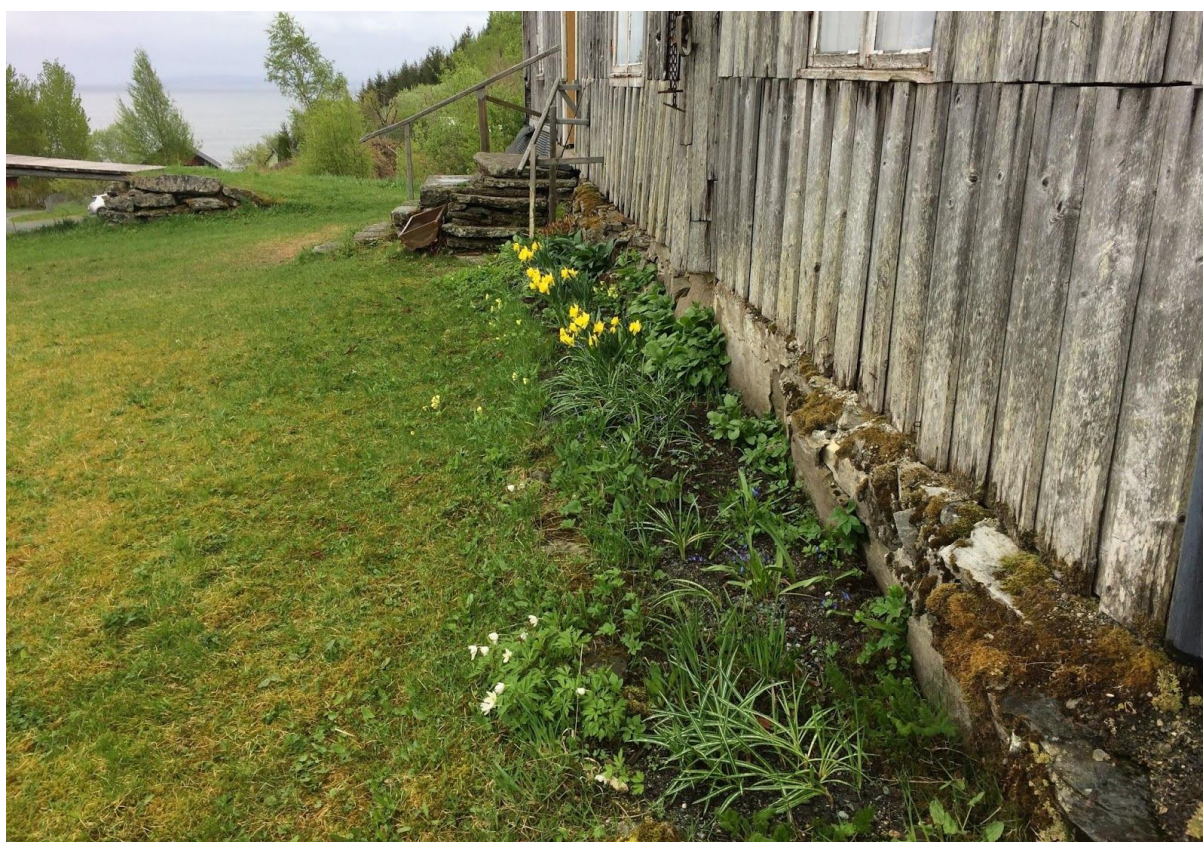
Under bindingsverksdelen er muren presset svært mye ut av posisjon i det nordvestre hjørnet. lengst øst har muren trolig opprinnelig murliv i behold. Denne muren kan være oppført med en kraftig påstøp av betong utvendig. hele muren har vridt seg ut av posisjon vestover mot hjørnet.

All betongpåstøp på grunnmuren fjernes. Dette gjelder også murverk eller betong som stedvis ligger utenpå eller erstatter bunnsvill på sørfasaden.

Grunnmuren, som trolig er en røysmur mellom holdsteiner - demonteres bit for bit og relegges på en pute av drenerende masser. Behovet for avstempling av vegg- og golvkonstruksjon vurderes fortløpende underveis. Det vurderes om muren skal fuges utvendig for å tette mot dyr.

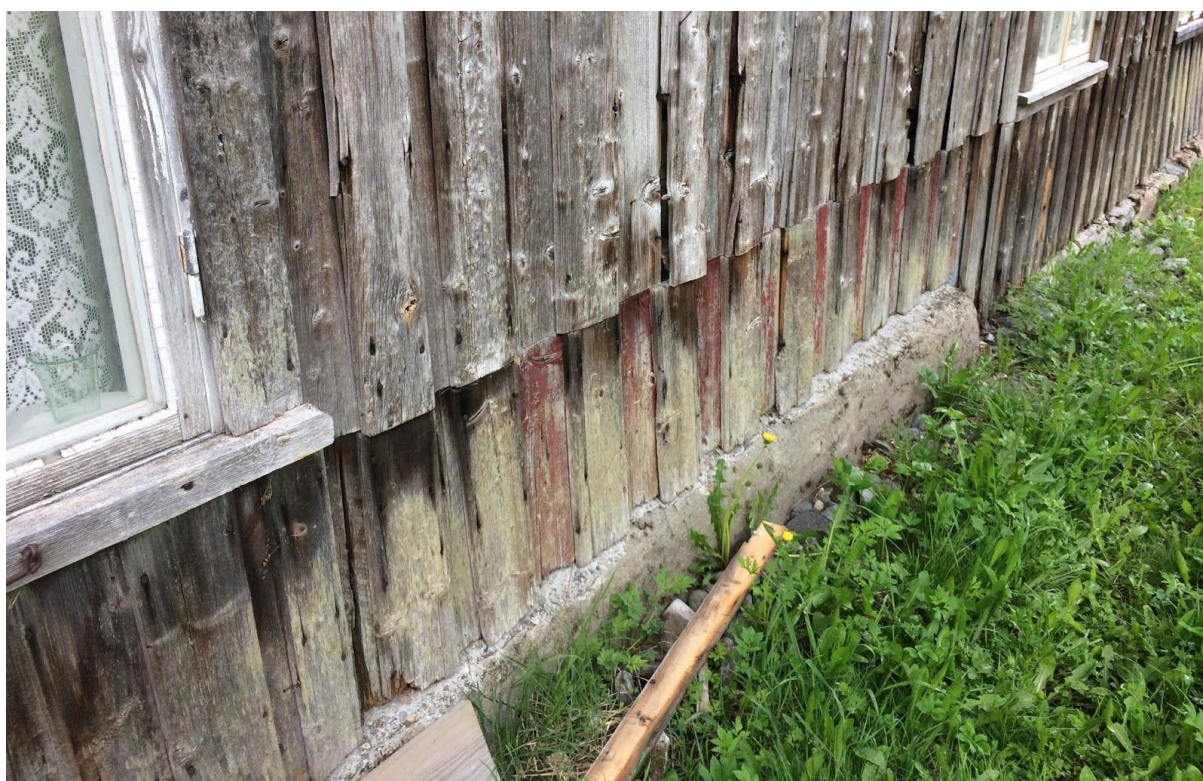
Grunnmur mot sør. Mistanke om at råteskade i svill er "utbedret" med murverk. I stuen innenfor viser golvet tegn til råte i vegg/ golv ved nedsteking av ytre golvbord. Også golvet i "ny-kjøkkenet" har indikasjoner på fukt i grunnen.

Terrenget langs sørveggen senkes slik at det blir tilstrekkelig avstand til treverk og at det kan etableres fall bort fra bygningen. Det etableres forenklet drenering i form av en pukkgroft - evt med drensledning.

Eventuell råteskade i golv på finstue utbedres i samband med utbedring av bunnsvill. Golvbord merkes og demonteres i nødvendig grad, helst i hele lengder og uten kapping. Det vurderes om masser bør skiftes ut før bjelker utbedres ved skjøting.

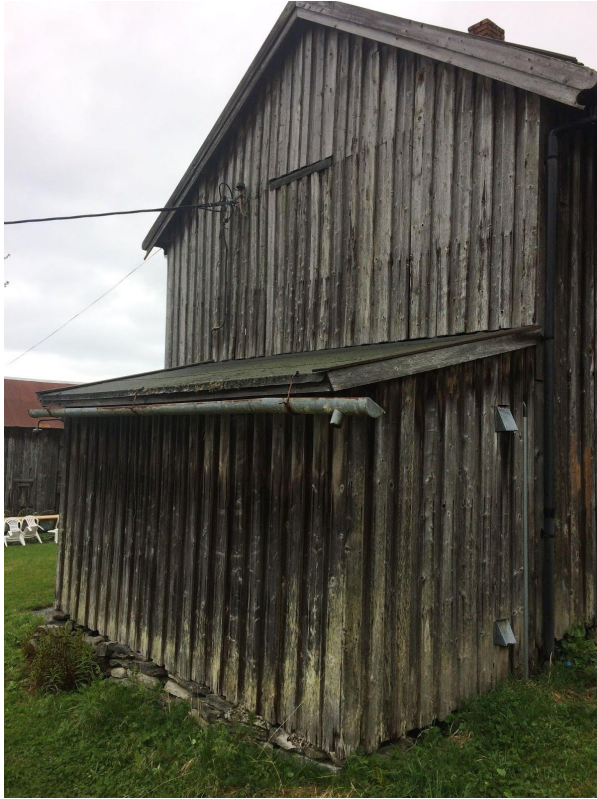
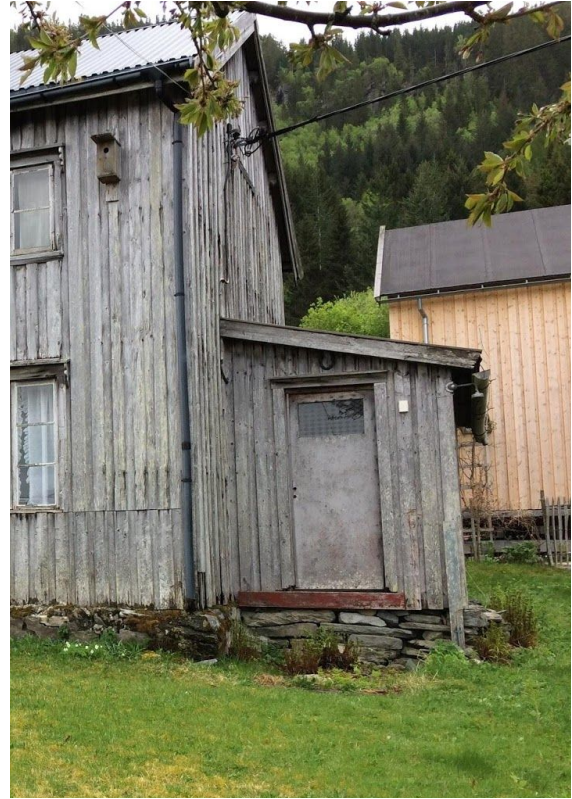
Det lille bislaget er svært enkelt utført, og fremstår som i nokså dårlig stand.

Grunnmuren av naturstein er tørt opplagt med litt dårlige forband. Mye av muren er ute av posisjon på grunn av frostbevegelser.

Inngangstrappen mot nord er tatt ned på grunn av råteskader.

Taket er tekket med papp, som er noe begrodd med mose/ lav.

Utraste deler av grunnmuren legges om på enkelt vis og det sørges for gode omlegg/ forband. Det vurderes om sviller bør jekkes til posisjon. Dette kan foregå uten demontering av panel eller annet.

Taktekking av papp bør fornyes, med oppbrett på trekantlekter bak vindskiene og bak panel på yttervegg mot vest. Eventuelle råteskader i takverk og undertak utbedres samtidig.

Takrenne utstyres med spillblikk og nedløp, og monteres slik at den fungerer.

Enkel trapp av tre reetableres.
