Søknad om støtte til full rehabilitering vernet hytte

Parsell 20 - Gulrotveien

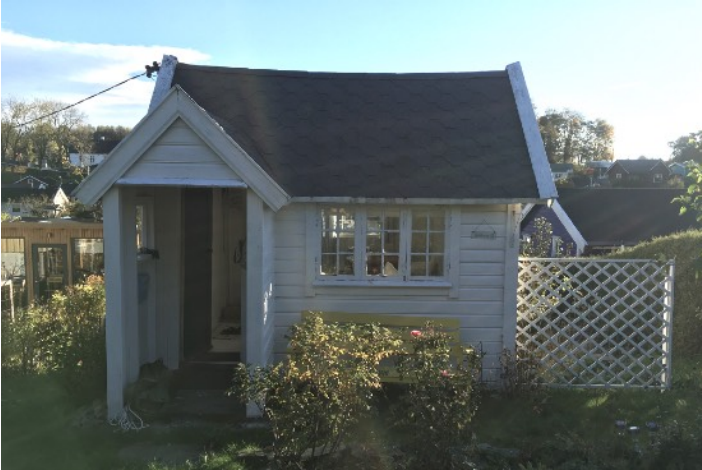
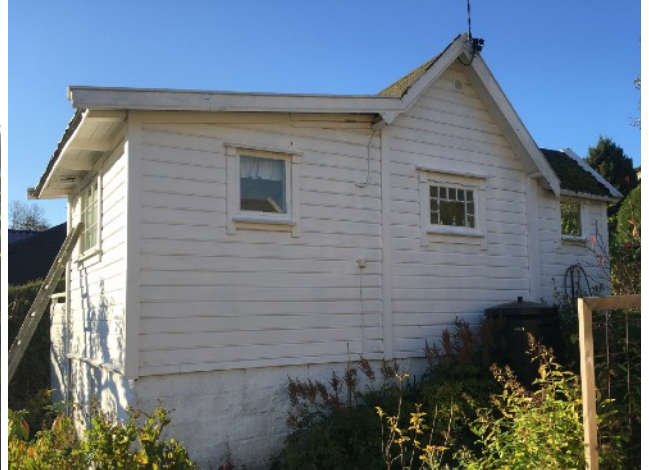
Foto av parsell 20

I høst (2018) oppdaget vi at det lekker vann inn i den østvendte delen av hytta, og ved nærmere ettersyn fant vi råte i bærende bjelker i tak. Vannet går også inn i den østvendte veggen. Hvorvidt lekkasjen skyldes konstruksjonsfeil (lav helling på tak), alder eller dårlig utført arbeide vet vi ikke, men det er ingen tegn til lekkasje i den eldste delen av hytta.

Fasade. Råte i bjelke er påvist der hvor stigen er plassert. Vannbord er også råtne.

Vi har hatt inne to byggmestere som har sett på hytta, og deres vurdering er at vi trolig må skifte bjelkelag i tak, og muligens hele den østvendte veggen. Det er umulig å si hvor mye som må skiftes før en åpner opp taket og veggene, men vi har altså konstatert råte i minst én bærende bjelke i tak.

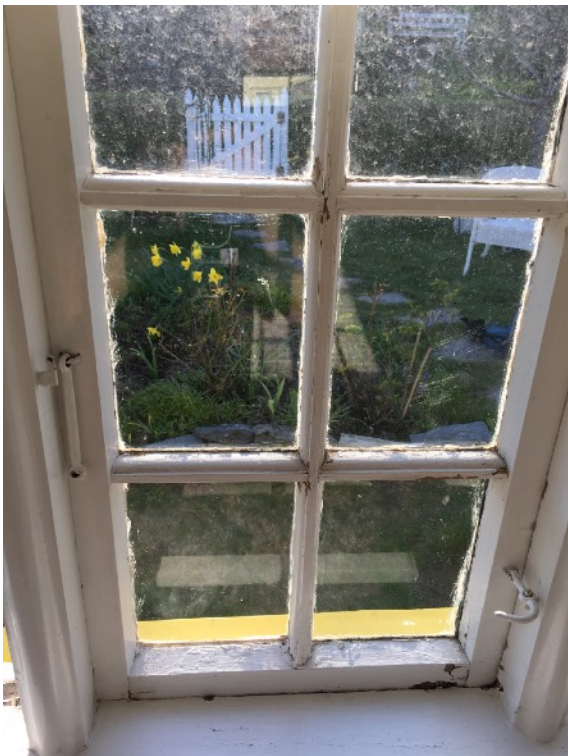
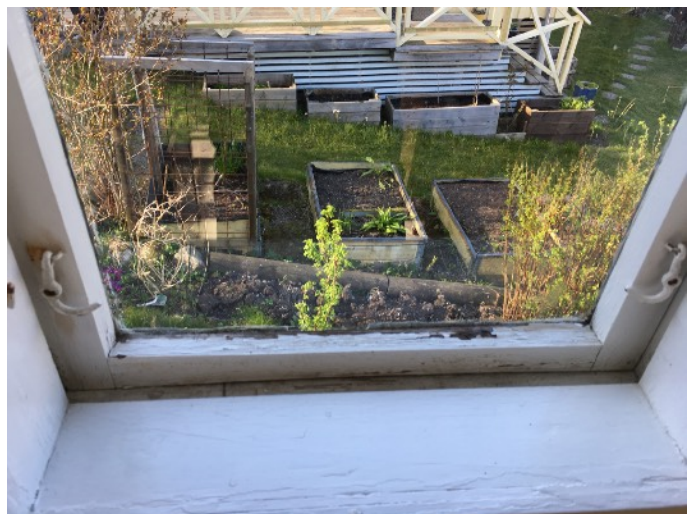
Eldre vinduer med enkle glass. Usikkert om disse må skiftes eller kan rehabiliteres.
